Simhallar –
ett övergripande perspektiv
på teknik, hälsa, beständighet och ekonomi

Tord af Klintberg, Folke Björk, Kjartan Gudmundsson

Rapport
Avd för Hållbara byggnader
Inst för Bygghälsa
KTH
Stockholm 2019

Inst för Bygghvetenskap
Avd för Hållbara byggnader
Juni 2019
TRITA-ABE-RPT- 1918
ISBN: 978-91-7873-259-3

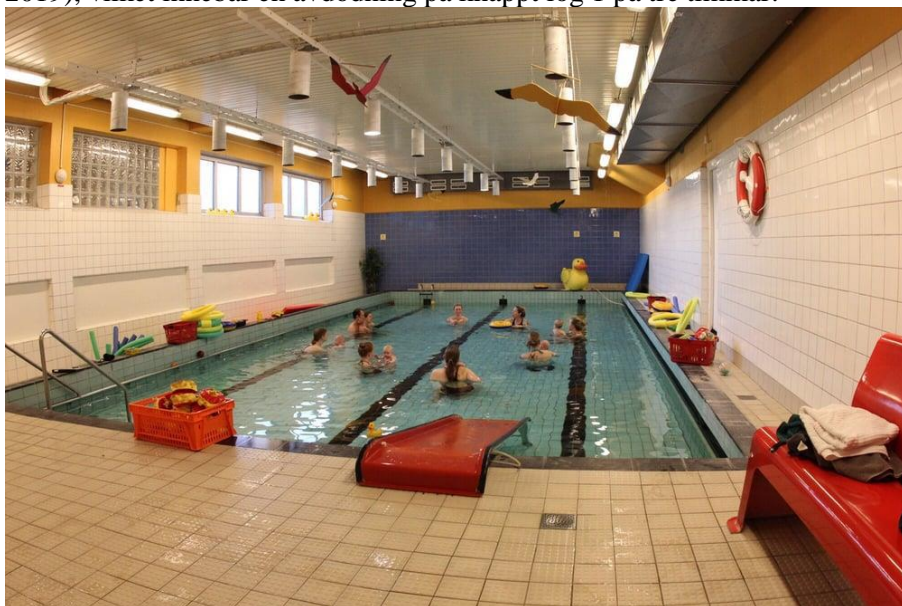
Figur 1 Enskedehallens bad i Stockholm. Över bassängen hänger armaturerna med blått LED-ljus.

Det blå ljuset avges från LED-lampor (à 32 Watt), (Simonsson 2019) vilka monterades i specialbyggda armaturer som hängdes upp på tre meters höjd direkt ovanför vattenytan, se Figur 1. Teknikmarknad valde att bara ha på det blå ljuset på nätterna och detta av komfortskäl, upplevelsen skulle bli mindre behaglig om det blå ljuset skulle vara på under publik tid. Det finns dock inget hinder att låta det blå ljuset vara på hela tiden även om rummet skulle kunna upplevas som kyligare på grund av ljusets färg. Om så önskas så kan kylan kompenseras med orange ljus (Blomkvist 2019). Det finns också möjlighet att montera armaturerna ovanför plägerna där det är enklare att byta trasiga lampor. Inom teatern så tillhandahålls LED-armaturer med olika typer av reflektorer och rätt ljusstyrka skulle kunna erhållas på hela vattenytan (Blomkvist 2019).
